# トンネル点検・診断システム iTOREL(アイトーレル)

## 高所作業車タイプ

### iTOREL 高所作業車タイプの概要

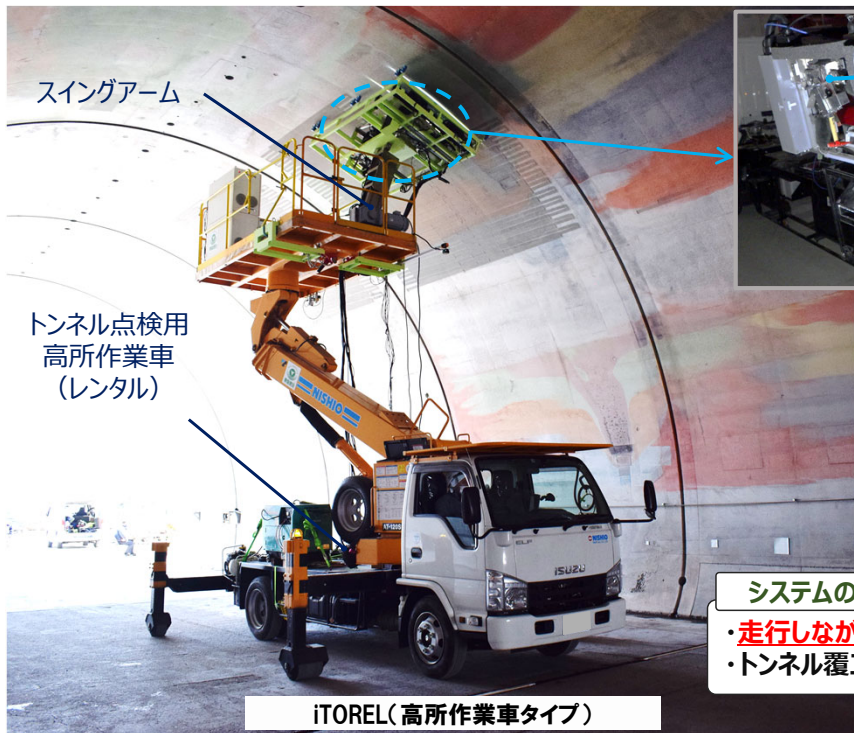
点検ユニット

#### 1. 打音検査ユニット

コンクリートを自動で叩き、自動判定  
浮いた場所を画面に表示

#### 2. ひび割れ検出ユニット

画像と凹凸を同時に取得して、ひび割れやエフロ等を高精度に検出

#### 3. エキスパートシステム

点検結果を基にLOCの目標に沿った最適な補修工法を提示します

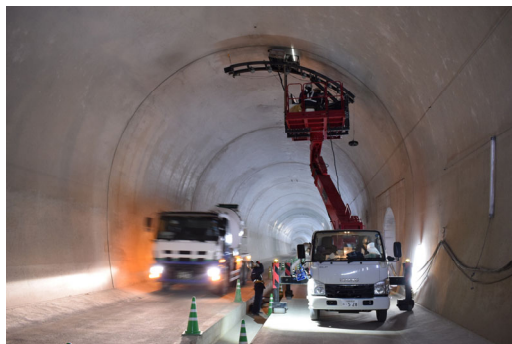
### 1. 車両の通行を妨げずに点検が可能

車両走行音などのノイズを考慮したシステム構成により打音検査が可能

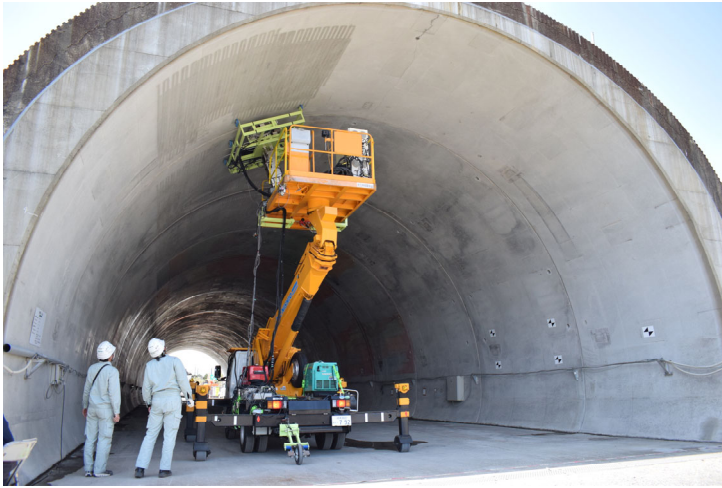
iTOREL高所作業車タイプ		
ベースマシン	タダノ AT-120SRM	他の高所作業車向けにもカスタマイズ可能
計測幅	1測線あたり800mm	画像撮影幅は1200mm (ラップ部含む)
検査項目	ひび割れ、うき	エフロレンス、はく離、ブロック化の自動検出も開発中
点検速度	最大 1150m <sup>2</sup> /h	打音検査間隔 200mm
走行速度	1.0~1.4km/h	車両走行速度1.4km/hで1分あたり約24m
点検範囲	地上高約13m 作業半径約4m	アウトリガ最大張出時

打音検査ユニット	
検出精度	人が検出可能な打音異常箇所を検出率 100%
検出限界	幅200mm×高さ200mm、深さ50mmの内部欠陥まで検出可能
点検速度	1ユニットあたり 576m <sup>2</sup> /h (打撃間隔200mm)
ひび割れ検出ユニット	
検出精度	ひび割れ幅0.5mm以上の検出率 100%、幅0.3mm以上の検出率 80%以上
点検速度	撮影速度 最大726m <sup>2</sup> /h、ひび割れ自動検出速度 237m <sup>2</sup> /h
エキスパートシステム	
調査作成	帳票調査作成時間 151m <sup>2</sup> /h

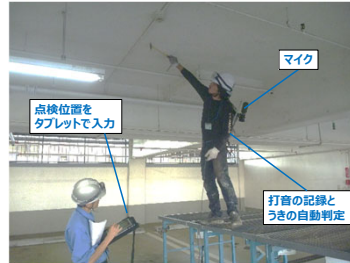
建物の劣化点検

### エレメントモード(打音検査)の適用例

- ・点検スピード 650m<sup>2</sup>/日
- ・トンネル以外のコンクリート構造物向けアプリケーション

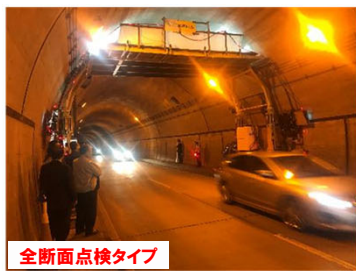
全断面点検タイプ

【場所】K県 Nトンネル  
・トンネル延長：615m、幅員：6.5m  
・夜間通行止め (19:00-7:00)  
【実施日】2018年3月13日~15日  
【内容】片側1車線 両側に歩道 (歩道のみ規制)  
両側壁上部 (隅角部) 照明

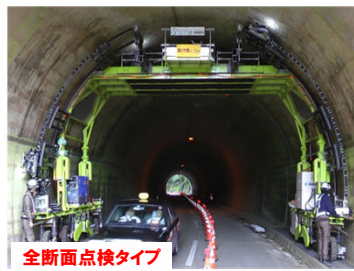
全断面点検タイプ

【場所】C県 Hトンネル  
・トンネル延長：130m、幅員：7.7m  
【時期】2018年10月16日~20日  
【内容】定期点検に合わせ点検精度、安全性を検証  
一般車両を通行させながら点検を実施

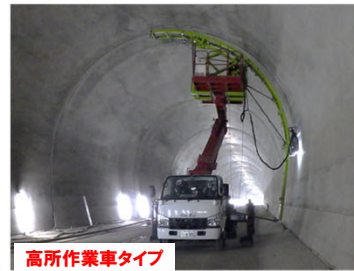
高所作業車タイプ

【場所】F県 Wトンネル (当社施工)  
・トンネル延長：1,450m、幅員：9.5m  
【時期】2020年1月21日~2月7日  
【内容】打音、画像センサのみを活用し点検実施  
鉄道トンネル点検への適用可能性を検証

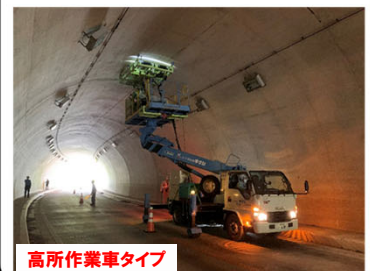
高所作業車タイプ

【場所】O県 Nトンネル  
・トンネル延長：109m、幅員：9.2m  
【実施日】2021年4月23日  
【内容】高所作業車タイプによる点検実施  
従来点検と比べ点検精度、効率について検証
