□既設床版と補強材を一体化させる確実な長寿命化効果

□超低粘度エポキシ樹脂の注入を併用した下面増厚工法

CG-110038-VR

スーパーホゼン式工法

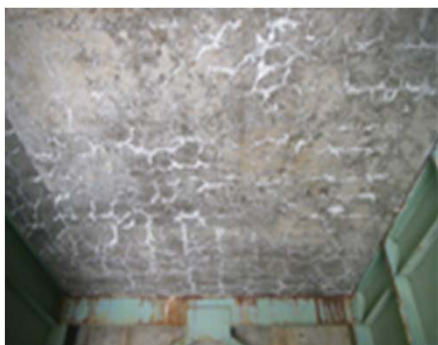
・ ひび割れの進展した橋

ひび割れが進展した橋梁の多くは、耐荷力不足が原因です。床版厚を増すことで耐荷力・せん断力が向上し、ひび割れに強い躯体となります。

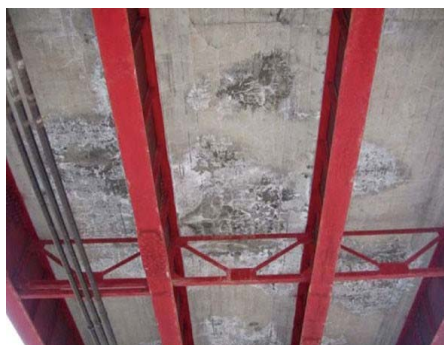
・ 遊離石灰のある橋

遊離石灰のある躯体に樹脂は注入できません。樹脂導入路と増厚したモルタル自体がシール材となる本工法では樹脂注入が可能で既設部と増厚部を確実に一体化させます。

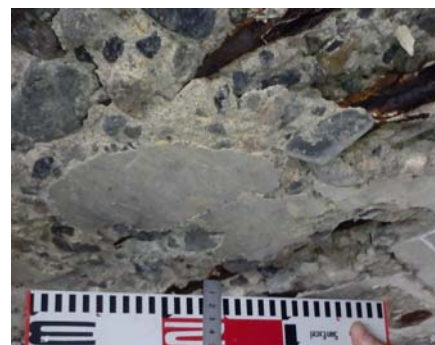
・ かぶり厚不足の橋

かぶり厚が不足する橋梁は中性化が進行すると鉄筋の腐食が始まります。本工法は増厚することで床版下面全体のかぶり厚を確保します。

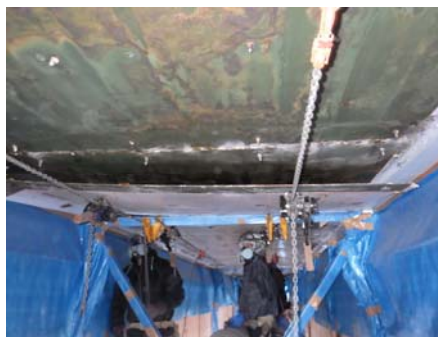
・ 鋼板接着工を再補強

床版下面に接着された鋼板の内部ははがしとるまで点検ができません。接着の切れた鋼板内部に滞水した場合床版の土砂化が進んで重大な損傷となる可能性があります。

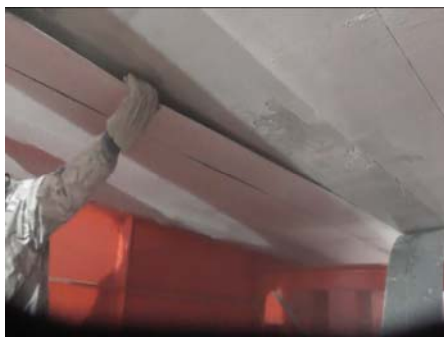
・ 炭素繊維シート工を再補強

透水性能のないシート内部は滞水しやすく、特に寒冷地ではシートの浮きが早期に拡大します。積層貼りの効果が限定的な場合など、再補強工法として本工法が活用されます。

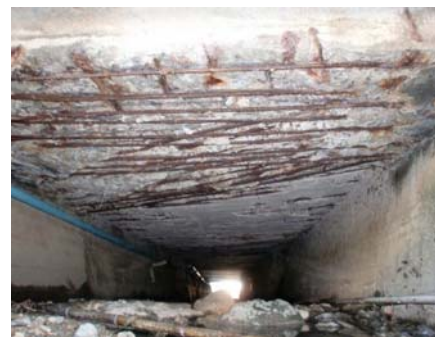
・ 沿岸部の狭隘な構造物

沿岸部や住宅地の床版橋のなかには施工に困難な高さの構造物があります。本工法は80cm程度の高さがあれば施工が可能です。
